Fuente de las PILETILLAS (Archidona, Málaga)

Fuente de las PILETILLAS

Archidona

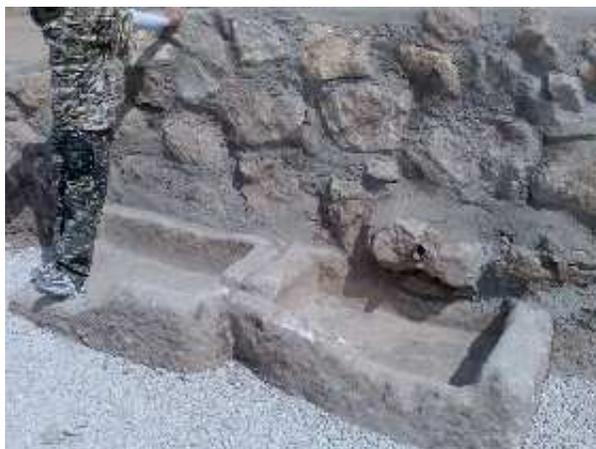
Fuente de las Piletillas en su restauración del año 2006 (L.Toro)
