Pila del MONTE BENDITO (Faraján, Málaga)

4 Descripción

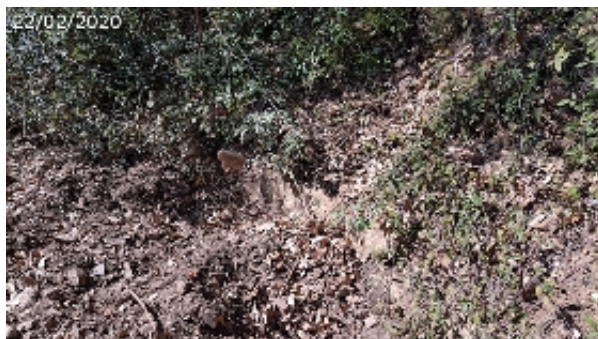
Ubicación que tuvo el pilar (A. Ventas, febrero 2020)

Hoy solo pueden verse los escasos restos que han quedado del pilar, con los hierros que lo sustentaban.

Como es lógico, actualmente no puede verse nada. Solo una excavación con máquina pesada, junto a la vaguada (posiblemente intentando localizar el venero que se perdió), nos indicaría que hemos llegado al lugar.
