Fuente de la CASA DE ECHEVARRÍA (Jaén, Jaén)

La Fuente de la Casa de Echevarría (D. Sánchez Garrido, diciembre 2020)

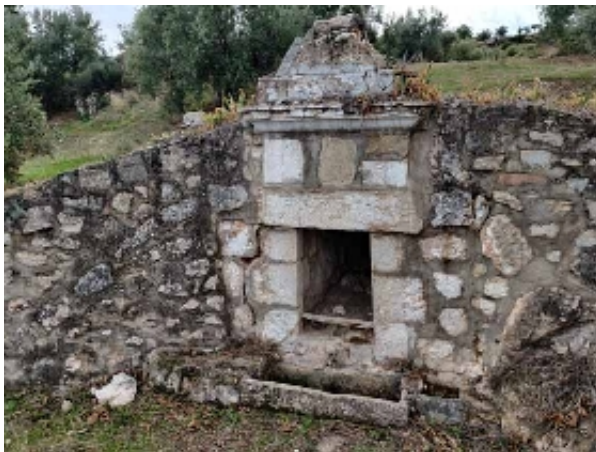
El abandono que sufre la fuente, que ha ocasionado la pérdida de la mesa central y del deterioro del banco corrido, ha generado también que el canalón de PVC que trae el agua del interior de la cimbra esté muy deteriorado, mal colocado e incluso colmatado, de manera que la poca agua que emana del interior de la galería se pierde filtrada por el suelo de la cimbra.

Entre la fuente y el abrevadero, delante de la primera, existe un banco corrido circular con una mesa en el centro. El banco corrido se conserva parcialmente, mientras que la mesa está casi perdida. Si bien se trata de unas instalaciones que han sido levantadas de manera privada, se podría hacer uso de ellas por parte de todos responsablemente, ya que no está enfocada a un uso privado, según se dispone la finca.

Deficiente
