▶ Fuente de GALLEGOS (Alcalá de Guadaíra, Sevilla)

1 Localización

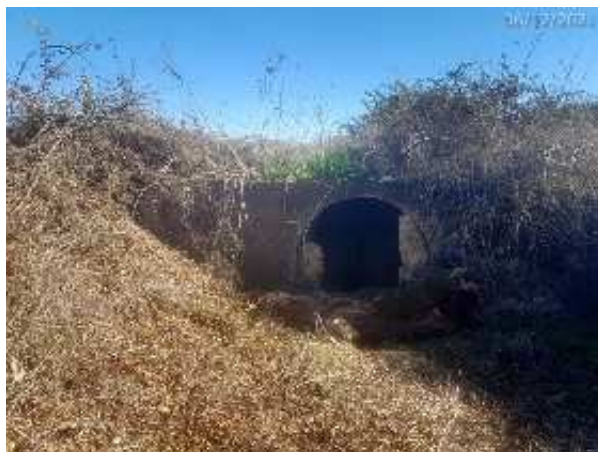
Fuente de Gallegos, al fondo (A. Ventas, diciembre 2021)
