▶ Fuente del CRUCE DE LA CENTRAL ELÉCTRICA (Villares, Los, Jaén)

Fuente del Cruce de la Central Hidroeléctrica (D. Sánchez Garrido, diciembre 2020)

Fuente del CRUCE DE LA CENTRAL ELÉCTRICA

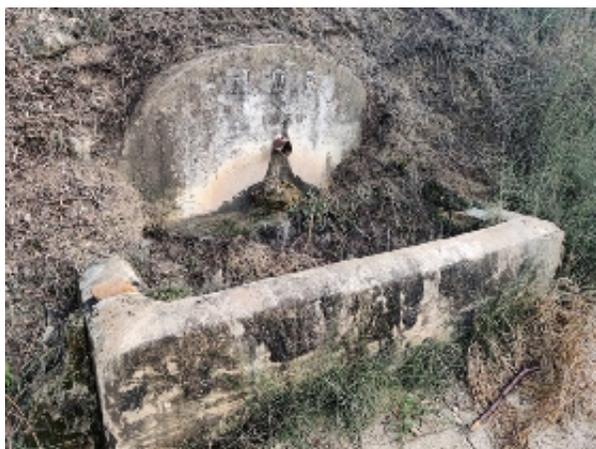
La fuente no tiene uso alguno, por su mala ubicación en la cuneta de una carretera de montaña. Esto ha provocado el desuso y consiguiente abandono y deterioro de la fuente. En una visita en diciembre de 2020, el agua del manantial surgía del terraplén a unos dos o tres metros a la izquierda de la fuente, señal de que el caño de la fuente está atorado de piedras, tierra y materia vegetal con el paso del tiempo y la falta de mantenimiento, buscando el venero otros circuitos más sencillos para emanar el agua.

La fuente es de construcción tosca y recia, con pocos ornamentos salvo las iniciales M.O.P., ya bastante perdidas. El frontal, que sostiene el terraplén y por donde se inserta el caño metálico de buen diámetro que drena el manantial, es semicircular. El pilón es de buen tamaño, rectangular. Presenta gran anchura en sus elementos (superior a 20 cm), y está construida en ladrillo, argamasa y enfoscada con cemento. El caño de hierro, de un grosor justo, se está resquebrajando a causa de la oxidación.
