## ▶ Fuente del CRUCE DE LA CENTRAL ELÉCTRICA (Villares, Los, Jaén)

Fuente del Cruce de la Central Hidroeléctrica (D. Sánchez Garrido, diciembre 2020)

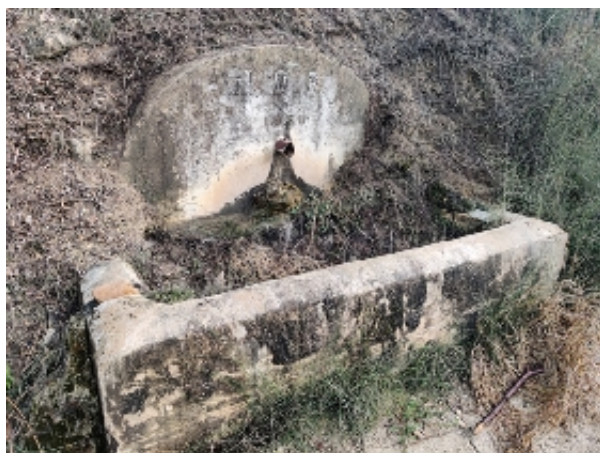
La fuente no tiene uso alguno, por su mala ubicación en la cuneta de una carretera de montaña. Esto ha provocado el desuso y consiguiente abandono y deterioro de la fuente. En una visita en diciembre de 2020, el agua del manantial surgía del terraplén a unos dos o tres metros a la izquierda de la fuente, señal de que el caño de la fuente está atorado de piedras, tierra y materia vegetal con el paso del tiempo y la falta de mantenimiento, buscando el venero otros circuitos más sencillos para emanar el agua.

Puede presentar contaminación por infiltración de pesticidas, abonos químicos, etc., aplicados en el olivar del entorno. Sufre abandono, causado por su mala ubicación, lo que provoca la acumulación de tierra, maleza, suciedad en el interior del pilón y el atoramiento del caño de agua por falta de mantenimiento. Por su ubicación, es vulnerable a la desaparición si se produjera un ensanchamiento de la carretera en ese cruce.

**La fuente es de construcción tosca y recia, con pocos ornamentos salvo las iniciales M.O.P., ya bastante perdidas. El frontal, que sostiene el terraplén y por donde se inserta el caño metálico de buen diámetro que drena el manantial, es semicircular. El pilón es de buen tamaño, rectangular. Presenta gran anchura en sus elementos (superior a 20 cm), y está construida en ladrillo, argamasa y enfoscada con cemento. El caño de hierro, de un grosor justo, se está resquebrajando a causa de la oxidación.**
