## ▶ El Albercón del CORTIJO DE GALLEGO (Alcalá de Guadaíra, Sevilla)

**El Albercón del CORTIJO DE GALLEGO**

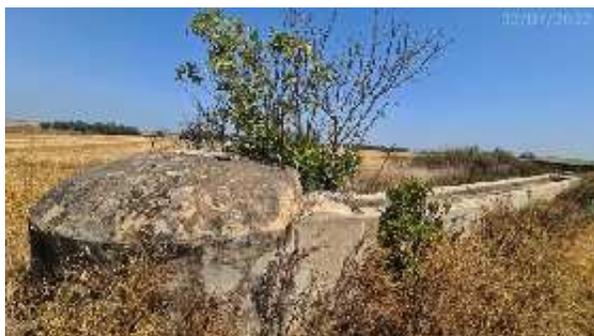
Arqueta de recepción del agua desde el manantial, al que se adosa el abrevadero (A. Ventas, julio 2022)
