▶ **Pilar de la CASILLA EN LA CARRETERA DE LOS LLANOS DEL ESPINAR (Castro del Río, Córdoba)**

1 Localización

Pilar de la CASILLA EN LA CARRETERA DE LOS LLANOS DEL ESPINAR

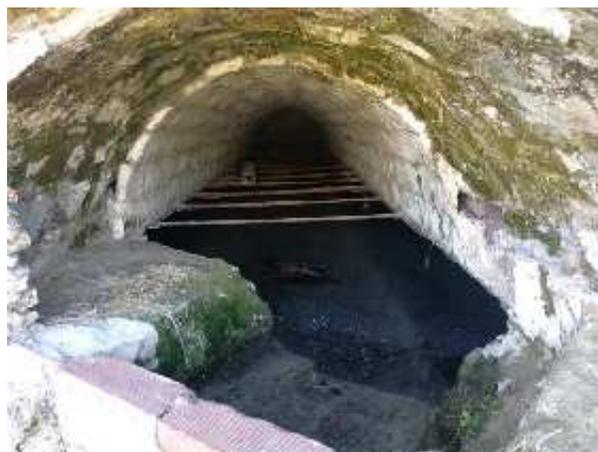
Detalle de la galería abierta (F. Cuesta López, octubre 2020)
