▶ **Pilar de la CASILLA EN LA CARRETERA DE LOS LLANOS DEL ESPINAR (Castro del Río, Córdoba)**

1 Localización

Pilar de la CASILLA EN LA CARRETERA DE LOS LLANOS DEL ESPINAR

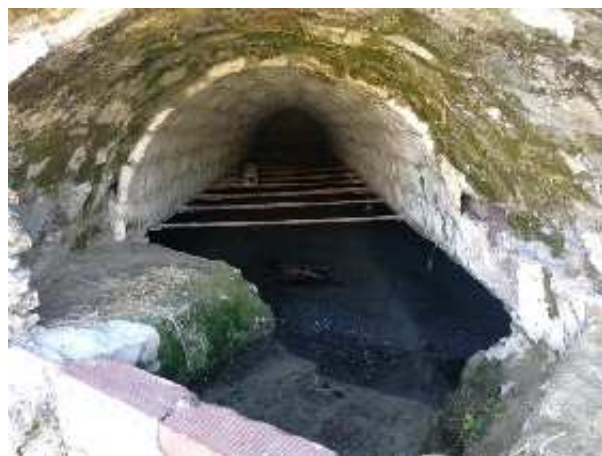
Detalle de la galería abierta (F. Cuesta López, octubre 2020)

A los pies de la casa, existe un llano, parecido a una era de trilla, pero si lo rodeamos buscando la alberca, nos damos cuenta que esta hueco y lo forman 3 arcos, dos están cegados con ladrillos, pero uno se encuentra abierto, y es posible ver el agua y la galería de ladrillo. No sabemos si los otros dos arcos ciegos la función que hacen es sujetar todo el conjunto siendo el abierto el único que tiene agua, o todo es un conjunto que hace las veces de aljibe. No pudimos en la visita encontrar a nadie al que preguntar.
