## Fuente al Oeste de CERRO PITILLOS (Valdepeñas de Jaén, Jaén)

**Fuente al Oeste de CERRO PITILLOS**

**Valdepeñas de Jaén**

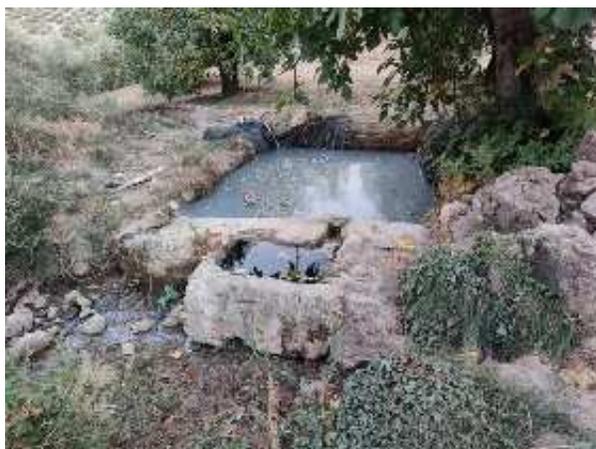
Vista de la Fuente al Oeste del Cerro Pitillos (D. Sánchez Garrido, febrero 2023)

**El uso del agua que mana por la fuente es principalmente de regadío y, en general, rural. El estado de conservación de la fuente y sus elementos es aceptable. Si bien la estructura de la alberca y pilón tienen buen aspecto, así como el caño, la suciedad que acumula el interior de la alberca (de hojas y frutos podridos y fango que enturbian el agua que contiene) nos indican que las labores de conservación y mantenimiento que recibe esta fuente son muy escasas, a pesar de la advertencia que reza grabada en el cemento de la cabecera de la alberca: MANTENLA LIMPIA, ES UN BIEN COMUN, 29 de (ilegible).**

**Varios lienzos de recogida de aceituna caen dentro de la alberca, así como algunas tuberías que intentan captar el agua del interior del estanque para regar aguas abajo. Los higos que caen de la higuera junto a la que se asienta, así como las hojas, ramas, etc., hacen que el agua presente un aspecto turbio e insalubre.**
