▶ Fuente del RINCÓN DEL PILAR (Viso del Alcor, El, Sevilla)

Fuente del RINCÓN DEL PILAR

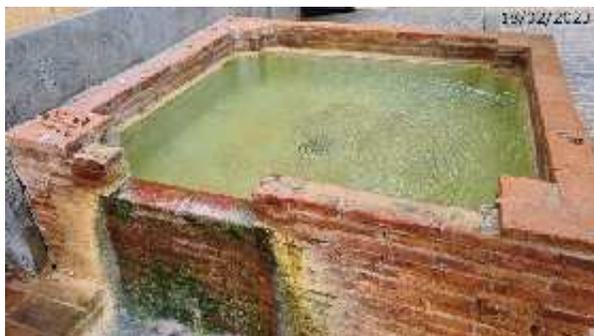
Fuente del Pilar, mostrando su capacidad y rebosadero (A. Ventas, febrero 2023)
