▶ Fuente de NUEVO ROSALEJO (Alcalá de Guadaíra, Sevilla)

Fuente de NUEVO ROSALEJO

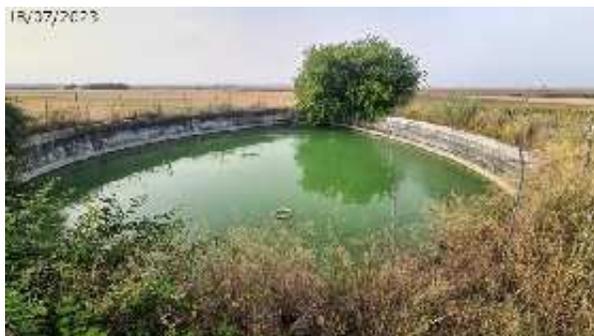
Fuente de Nuevo Rosalejo, desde el sur (A. Ventas, julio 2023)
