Fuente del CORTIJO DE VISTA ALEGRE (Martos, Jaén)

Fuente del Cortijo de Vista Alegre (D. Sánchez Garrido, febrero 2024)

9 Estado de Conservación

Deficiente

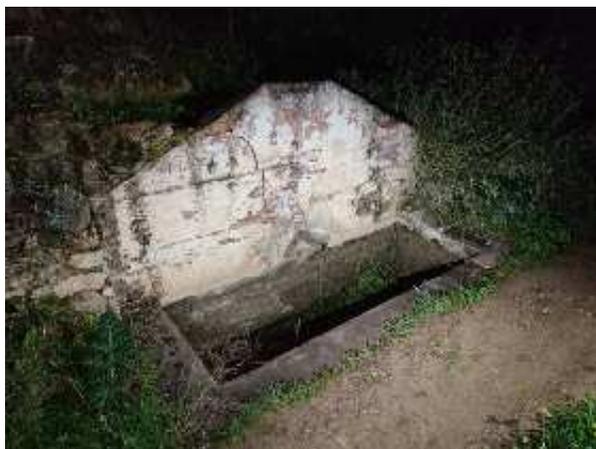
La fuente en la actualidad se encuentra algo abandonada y falta de mantenimiento. Se está perdiendo el encalado del frontal, dejando los ladrillos al aire, y el sedimento acumulado en el interior del pilón está originando el crecimiento de hierbas en su interior. Debido a la sequía de los años 21, 22 y 23, en febrero de 2024 se encontraba seca.
