Fuente del VINCULO (Purchena, Almería)

Fuente del VINCULO

Purchena

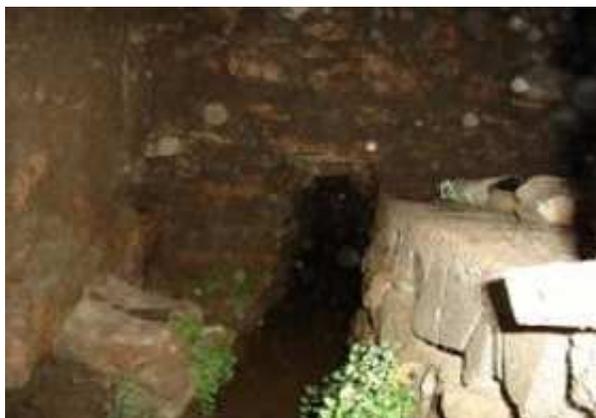
Fuente El Vínculo (J. Martínez)

Se trata de una fuente usada para el regadío de los cultivos próximos. Es una galería de unos 2 Km de largo. Actualmente sin salida de agua por hundimiento.

Deficiente

Otros: **Afectada por hundimientos**

Esta fuente regaba un pago muy grande de terreno y sin ella no hubiera sobrevivido la aldea, ahora está abandonada y nadie hace nada por recuperarla. Su agua era muy buena y aunque ahora la subsistencia no depende de lo que se cultiva con su agua, no estaría nada mal hacer algo por su recuperación, al menos se podría usar como aguadero natural para la fauna silvestre. Estaría bien que alguien hiciera algo para recuperarla.
