## Fuente de la FÁBRICA (Almedinilla, Córdoba)

Fuente de la Fábrica (R. Córdoba, diciembre 1998)

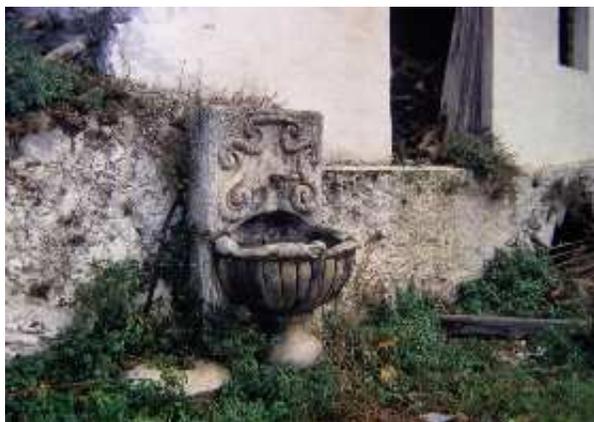
**Deficiente**

En todo caso, se trata de una obra valiosa que se encuentra en total abandono y muy deteriorada. El pretil de la pileta presenta serias fracturas y toda la piedra un elevado nivel de suciedad. Con todo, quizá lo más grave sea el abandono y deterioro ambiental de la plaza donde se encuentra, antiguo acceso a la Fábrica, una gran almazara hoy abandonada y en ruinas, de forma que en ella ha crecido abundante vegetación y se acumulan diversos desechos.

Sería de gran interés recuperar esta fuente, quizá en unión a la recuperación urbana de la plaza donde se ubica y de las propias instalaciones industriales allí situadas (almazara y molino), pues la primera conserva todavía valiosas piezas industriales en estado de total ruina.
