## ▶ Fuente de SANTA CORACHA (Barrios, Los, Cádiz)

## 9 Estado de Conservación

**Deficiente**

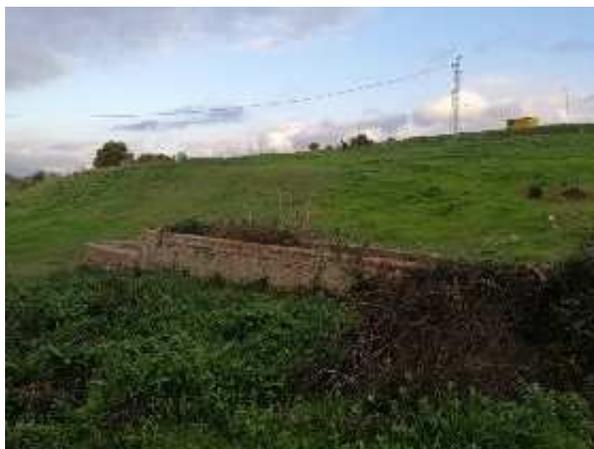
Abrevadero de la Fte. de Santa Coracha, lateralmente (F. Pizarro Sánchez. Marzo 2020)

**Junto a la fuente hay un abrevadero, pero con deficiencias.**

**El otro elemento es un abrevadero a los pies de la fuente, pero por encima de ella, que consta de dos pilas. La principal, posiblemente pensada para animales de tamaño medio/grande, es de forma alargada, rectangular, de unos 12 m de largo y un metro y medio de ancho. Está construida en ladrillo mampostero, de barro macizo, dispuestos paralelos al suelo salvo los usados para la parte superior de los muretes del abrevadero que se disponen verticalmente. Pudiera levantar algo más de medio metro de altura pero, al estar en pendiente, ésta es mayor hacia su pie que en su cabecera. Su interior se encuentra colmatado y crece en él diversa vegetación.**

**El otro pilar es más pequeño, se dispone a continuación del principal y en la misma dirección pero tiene una terminación semicircular, en lugar de recta. En este caso no llegaría a 4 m de largo e, igualmente, podría tener medio metro de altura y estar construido en el mismo material y disposición de los ladrillos. En este caso, es un pilar totalmente limpio, posiblemente puede ser más usado que el anterior cuando haya escasez de agua en la zona (se observa en buen estado, aunque seco en Marzo de 2020). La comunicación de agua entre las dos pilas se realiza por un rebaje en la pila principal, en su tramo final. El agua discurriría por la pared de la primera a la segunda y saldría de ésta última únicamente por un agujero de vaciado en su parte final, enrasado con el suelo del interior de la pila y que, nos indicaría, que el agua solo tenía salida cuando se vaciaba el pilar, por tanto, éste era llenado desde la fuente cuando se necesitaba el agua.**
