## ▶ Fuente de CHACÓN (Aguilar de la Frontera, Córdoba)

**Fuente de CHACÓN**

**Aguilar de la Frontera**

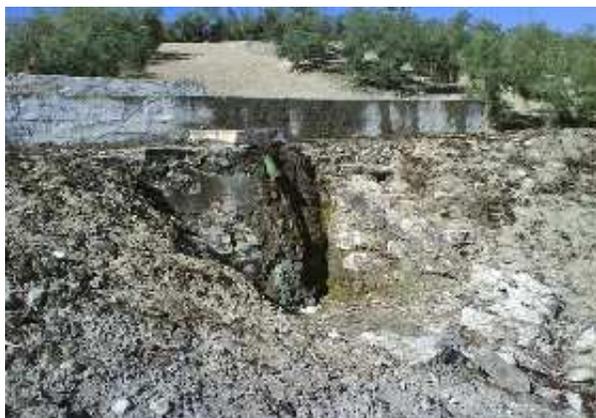
Fuente de Chacón, detalle del caño (F. Cuesta López, mayo 2009)

El aligbe-fuente se encuentra en total abandono, el caño que conducía el agua hasta el mismo está roto, y la poca agua que conducía se vierte gota a gota a una reguera cercana.
