## ▶ Fuente de la PEÑALOSA (Fuente Palmera, Córdoba)

**J. Lozano Rueda y R. Córdoba de la Llave (Univ. de Córdoba)  
(28-03-2010)**

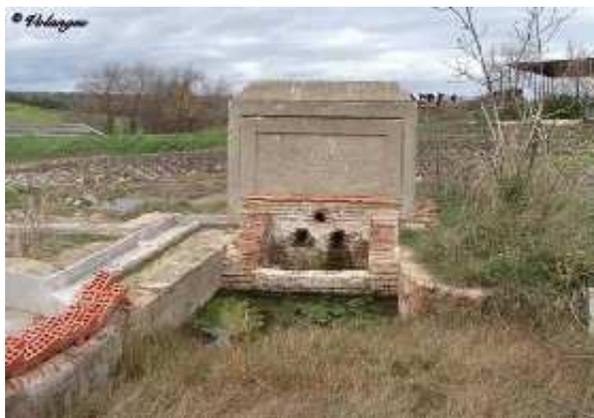
Fuente de la Peñalosa ([www.pueblos-espana.org](http://www.pueblos-espana.org))

**Deficiente**

**Abandono, suciedad y vertidos.**
