## Fuente de REINILLAS (Guadalcázar, Córdoba)

**Fuente de Reinillas (R. Córdoba 1998)**

**J. Lozano Rueda y R. Córdoba de la Llave (Univ. de Córdoba)  
(28-03-2010)**

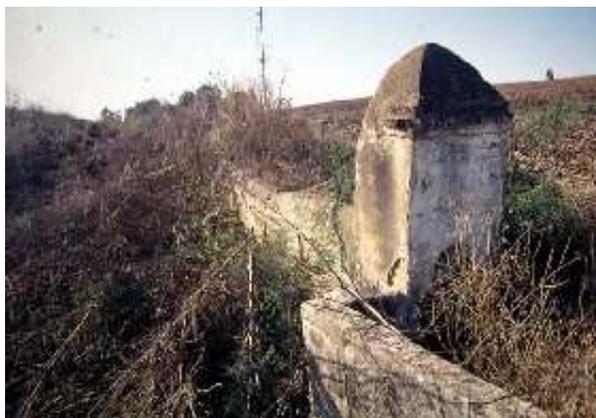
Otros: **Todo el conjunto se encuentra seco y abandonado, cubierto de vegetación y muy degradado desde el punto de vista arquitectónico.**

Todo el conjunto está seco y abandonado desde hace tiempo (20-25 años), cubierto de vegetación y muy degradado desde el punto de vista arquitectónico, sobre todo el canalillo de entrada del agua y la pilastra. Su restauración exigiría primero saber si es posible recuperar el aporte de agua desde el manantial, si está seco o si se conserva y el agua es desviada y empleada con otros fines (quizá para surtir al cortijo), y después restaurar la estructura construida.
