Mina del CORTIJO ALCÁNTARA (Motril, Granada)

Mina del CORTIJO ALCÁNTARA

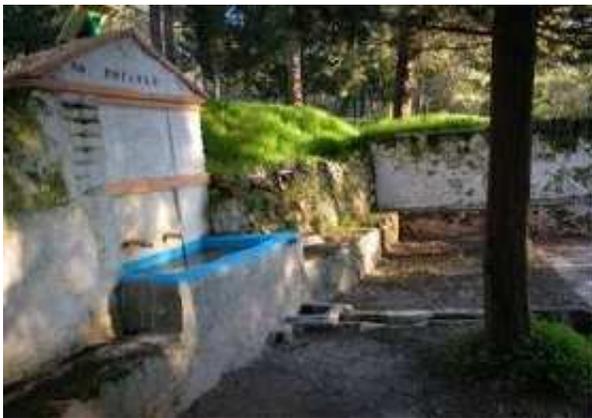
Pilar del Cortijo Alcántara (Sendero Conjuero-La Garnatilla, Cuadernos Ambientales nº 10 Año 2 Dic. 04, Ayto de Motril)
