Fuente EL MADROÑO (Loja, Granada)

Fuente El Madroño (C. Adamuz, julio 2010)

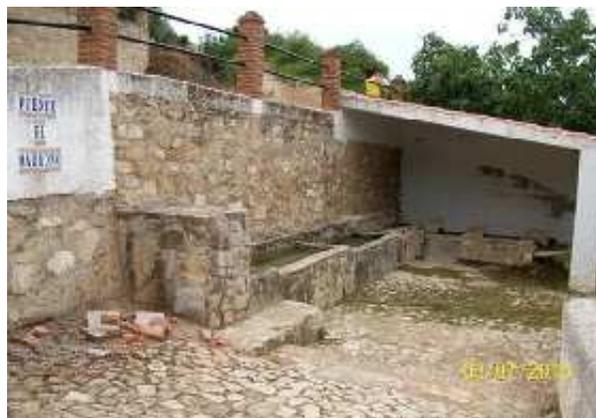
Existen en uso los lavaderos de piedra en varias pilas de envase de agua, techados con una cubierta de vigueta de hormigón y teja mixta roja apoyada sobre pilares de ladrillo, pila de envase solo para beber el ganado, se llena cualquier recipiente, las aguas sobrantes se recojen en una alberca. Acceso peatonal y animal, desniveles protegidos con hierros apoyados en pilares de ladrillo macizo rústico.

Bueno

Según información recibida se han realizado unas perforaciones cercanas por lo que el caudal del nacimiento se ha visto afectado considerablemente hasta llegar a secarse completamente. Lo mismo ha ocurrido con otro manantial cercano (ver fotos).
