▶ Fuente del CAMINO DE CABRA (Lucena, Córdoba)

16 Nombre del autor/es de la ficha

M. López Chicano (Univ. Granada)
(19-07-2010)

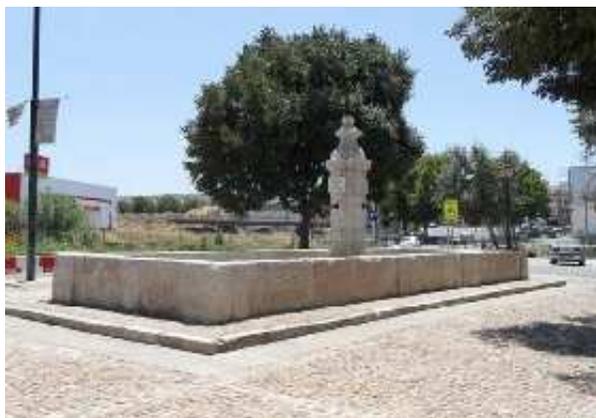
Fuente del Camino de Cabra (M. López, julio 2011)

9 Estado de Conservación

Bueno

La fuente consta de un amplio pilar formado por losas de piedra algunas de cuyas juntas van reforzadas mediante lañas. Tiene planta rectangular, unas dimensiones de 10.30 x 3.60 m. y 70 cm. de altura, y tanto en los ángulos del pilar como en el centro de sus lados mayores presenta unas losas de mayor sección, que sobresalen un par de centímetros del alineamiento de las restantes, que han sido emplazadas en esos puntos para actuar como contrafuertes. El interior del pilar está pavimentado con losas de piedra y en su centro se alza una pilastra de 4 m. de altura rematada con una cruz de hierro forjado; la pilastra tiene planta cruciforme, con sus lados redondeados, y en cada uno de ellos un caño que en la actualidad no vierte agua. Desagua por la parte superior del ángulo sureste y está rodeada por un empedrado moderno y una plaza pavimentada. (Descripción facilitada por R. Córdoba)

La última restauración que ha tenido la fuente se ha producido en 2011 y ha consistido básicamente en la limpieza de la piedra con chorro de agua a presión, el sellado de juntas del pilar con cemento rosado y la implantación de un sistema de reciclaje del agua. Otra remodelación de la fuente y su entorno más inmediato, llevada a cabo a finales de los 80 del siglo pasado, tuvo como consecuencia cambios más drásticos en la misma, tal y como se deduce de las imágenes fotográficas que se conservan correspondientes al primer tercio del siglo XX: se cambió su posición más de 10 m. alejándola del arroyo y del puente, colocándola en una posición más elevada que la anterior; se cambió también su orientación, que antes era casi este-oeste, por la actual casi norte-sur; se modificó el fuste de la pilastra que antes presentaba algunas formas en relieve (¿rostros humanos, cartelas, escudos?) y se colocaron nuevos caños a mayor altura que la original. Según el libro sobre las fuentes de Lucena, de José María y Agustina Córdón, algunos de estos cambios han impedido que el agua del manantial original pudiese llegar hasta la fuente. En el contorno de la plazoleta se permite aparcar a los vehículos, lo cual resta belleza a la misma. También han colocado contenedores de basura que tampoco embellecen mucho el entorno y, por desgracia, dan lugar a que la gente deposite basura diversa junto a la fuente.
