Pozo del PUERTO DE MALOS VIENTOS (Zuheros, Córdoba)

Pozo-manantial del Puerto de Malos Vientos (M. López Chicano, diciembre 2010)

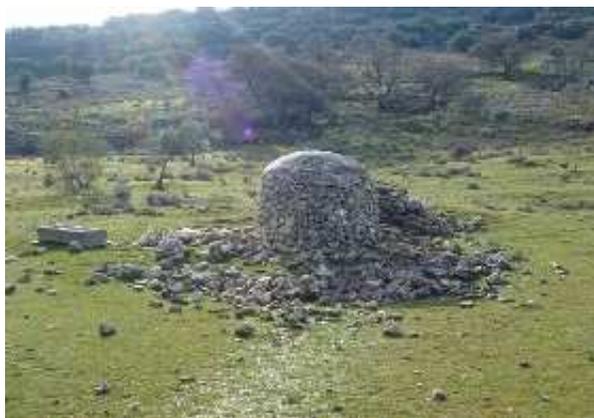
Se localiza 1 km al este de la villa de Zuheros. Se accede por la carretera de la Cueva de los Murciélagos, desviándose a la izquierda en las proximidades del área recreativa de Las Cruces por un camino que discurre por la base de los escarpes rocosos. Al llegar a la zona conocida como el Hoyo, hay un desvío a la derecha que asciende al Puerto de Malos Vientos haciendo zigzag. Al llegar al collado veremos el valle donde se sitúa el pozo, situado al noreste de la Cueva de los Murciélagos. El pozo está embovedado con piedras y cemento, rodeado de un pavimento de rocas y algún bebedero. Normalmente, el agua está al ras del suelo o a muy poca profundidad, existiendo una polea con cuerda y cuba para sacarla, pero en los años húmedos el pozo rebosa y rezuma agua ladera abajo. Se nota que el pozo, de muy poca profundidad, fue excavado en un lugar donde el terreno rezumaba agua.

Aceptable
