▶ Mina segunda del CAMINO DE LA ENCINA (Málaga, Málaga)

Mina segunda del Camino de la Encina (A. Vela Torres, febrero 2013)

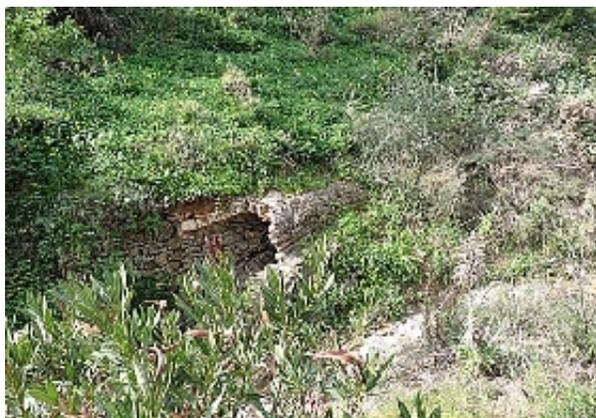
Construída con ladrillos de barro cocido, sus dimensiones son de 1,50 m. de altura y 0'70 de anchura. Si nos acercamos a la entrada veremos que tiene una longitud de 2 m. hasta una pared que la cierra, en la que se ha instalado una pequeña puerta; al otro lado continúa la galería con un tamaño algo más reducido, excavada en la roca. La oscuridad no permite ver el caudal circulante, aunque el día de la visita pudimos comprobar que no era muy abundante.

Deficiente

Abandono, suciedad y vertidos.
