▶ Fuente del CAMINO DE JUAN SALVADOR (Málaga, Málaga)

Fuente del Camino de Juan Salvador (A. Vela Torres, abril 2013)

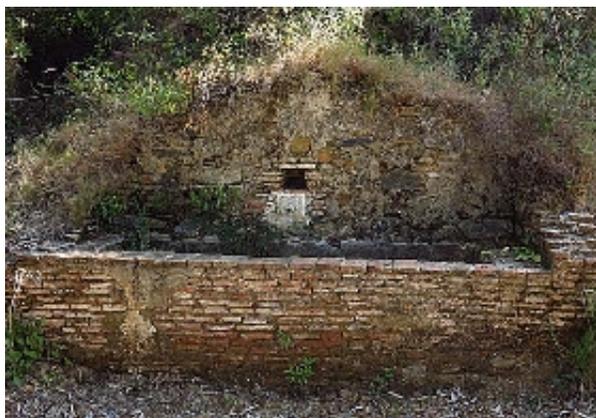
Su aspecto actual denota un abandono de muchos años. Adosada al flanco del monte, se emplearon mampuestos para su construcción, con el borde superior de los muros cubiertos con el típico ladrillo de barro, tan común en estos parajes. La pileta mide 2,50 m. de larga por 0'80 de ancha; los escombros ocupan gran parte del vaso.

En el frontal aún permanece el caño metálico por el que fluía el agua; justo encima hay un hueco que comunicaba con la galería por la que llegaba la corriente.

La parte negativa de esta fuente es que está seca; hemos preguntado y nos han dicho que no mana desde hace muchos años, por lo que podemos afirmar que está irremediablemente perdida.

Deficiente

Abandono, suciedad y vertidos.
