## **Manantial del LAGAR DEL CERRO (Málaga, Málaga)**

**Manantial del Lagar del Cerro (A. Vela Torres, mayo 2013)**

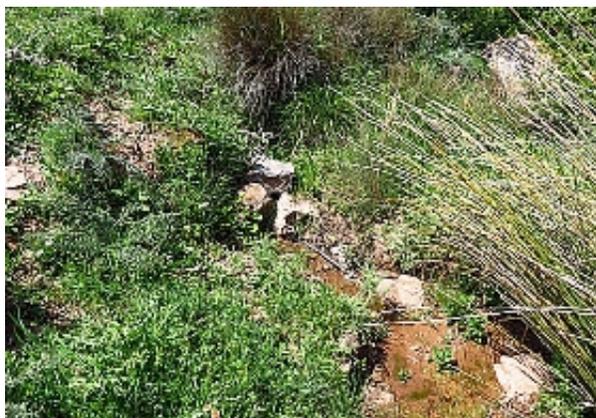
Intentando evitar la pérdida del caudal, el nacimiento está cubierto por rocas y tierra pero, aún así, hay filtraciones que encharcan el terreno.

Por lo que se aprecia, el aprovechamiento del manantial fue posterior al de la mina existente a algunas decenas de metros más arriba. No tiene ninguna instalación asociada, sólo la manguera citada cuyo destino es una enorme bañera ubicada a mitad de camino del Lagar, que debió utilizarse como abrevadero, pero la tubería está rota y el agua se pierde monte abajo.

**Deficiente**

**Abandono, suciedad y vertidos.**
