Fuente del PESEBRE (Villaviciosa de Córdoba, Córdoba)

Fuente del Pesebre (R. Córdoba, 1998)

1 Localización

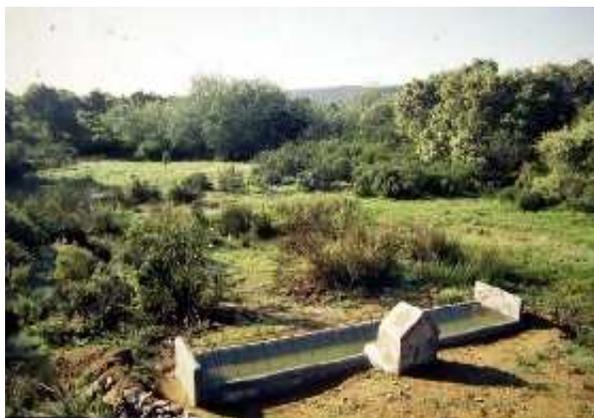
La fuente consiste en una casetilla de ladrillo, rematada en forma piramidal de 1.05 m. de altura y 72 cm. de anchura, de cuya cara sur salía anteriormente un caño de agua y hoy ha sido sustituido por un depósito regulador. Comunica con un pilar abrevadero de planta rectangular, con dimensiones de 6,25 por 1,20 m. y 40 cm. de altura, fabricado en ladrillo enlucido con cemento. Está cubierto por una rejilla metálica en forma de triángulo para que solo puedan beber las reses menores (ganado lanar).

A pesar de la fragilidad y escasa calidad de sus materiales de construcción, el pilar está bien conservado debido a su continuo uso y reparaciones; algo peor aspecto presenta la caseta de salida del agua, que ha sufrido diversas reformas que han dejado su huella, especialmente por la parte donde salía el agua.
