▶ Manantial del ALGARROBO (Alcalá de Guadaíra, Sevilla)

1 Localización

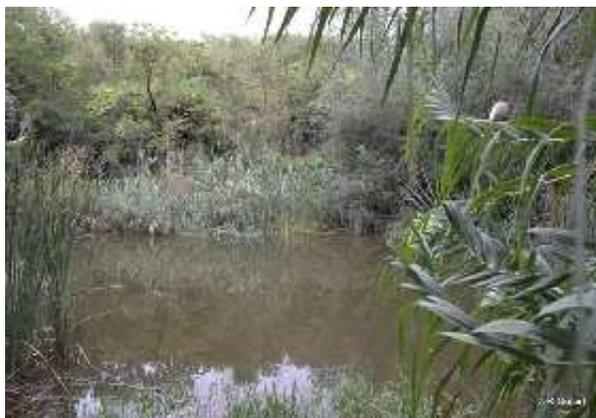
Manantial del Algarrobo (J. Rodríguez Gelart, septiembre 2013)

Actualmente, Abril de 2021, el manantial del Algarrobo está seco, y esto es debido a que las avenidas de agua (probablemente), junto con algún taponamiento, terminaron por romper el caño de PVC que conducía las aguas justo antes de pasar por el azud, haciendo que éstas lleguen al Guadaira por la orilla más lógica, la más cercana al Manantial de La Caja, pero secando el Manantial del Algarrobo.

La laguna que forma este manantial es el hogar de abundante fauna: polluelas de agua, ánades reales, etc..., que se refugia en ella sobre todo en verano. Por otra parte, alrededor del 19 de Mayo de 2021 (posiblemente ese mismo día, o el día anterior), se hizo un primer intento por arreglar la conducción. Para ello, se colocó un trozo de canalón, abierto, por debajo del existente roto. De esta forma, el agua no caía al suelo sino que seguía su curso pero, sin resultados, ya que no terminaba de circular debido al taponamiento en algún punto del interior. El 16 de Junio del mismo año se arregló definitivamente. En una visita al manantial, se pudo observar la zona cerrada con cemento, fresco, protegido para evitar que se pisara y, aunque se veía caer agua, igualmente, al río, al observar la atarjea construida en el lado contrario, podía verse el discurrir de ésta por ella, bajando de nuevo a la laguna. En el fresco cemento, alguien habría inscrito lo que pudieran ser sus iniciales; SKL, posiblemente el propio albañil que arregló la rotura y destaponó la conducción, o al menos, eso sería lo deseable.
