▶ Fuente de la RAMBLA DE CAÑIZARES (Vélez de Benaudalla, Granada)

Fuente de la Rambla de Cañizares (J. Rubia, octubre 2013)

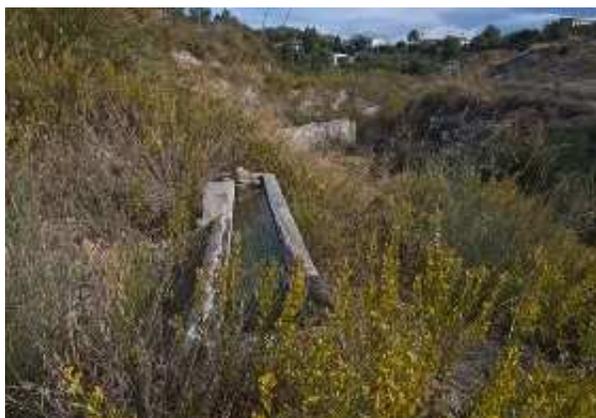
Para llegar al mismo se entra por la vieja N-323 y antes de llegar a la Gorgoracha tomamos el camino de bajada de la rambla de Cañizares, esta zona es denominada el Escalate cuyo pico nos queda a la derecha. En el mismo carril y a la derecha en una pequeña rambla encontramos este pilar abrevadero semioculto entre el matorral. En el momento de la visita tenía agua y abundante vegetación alrededor indicadora de humedad (juncos,).

Según nos indicaron el manantial tenía siempre agua hasta que algunos vecinos hicieron obras de diques y almacenamiento.

La problemática de este manantial se centra en la abundancia de extracciones existentes en el acuífero debido a la gran cantidad de cortijos que siguen proliferando en la zona. Además los lugareños comentan que las aguas del entorno sobre todo las más bajas se han visto afectadas por posible contaminación de los lixiviados de la planta de tratamientos de la mancomunidad que se encuentra en la parte alta de la cabecera de la citada rambla.
