▶ Fuentecilla de la MAJADA MEDINA (Priego de Córdoba, Córdoba)

Fuentecilla de la Majá Medina (M. López Chicano, marzo 2014)

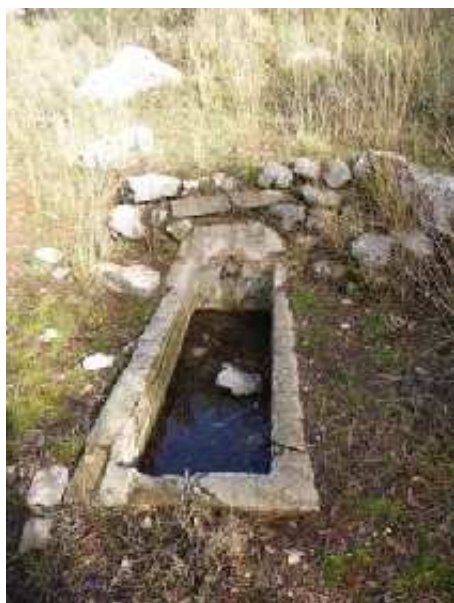
Deficiente

Otros: **Destrucción del pilar y la alberca por reptación de la ladera**
