## **Pilar de los LIMONES (Carmona, Sevilla)**

**Pilar de los LIMONES**

**Carmona**

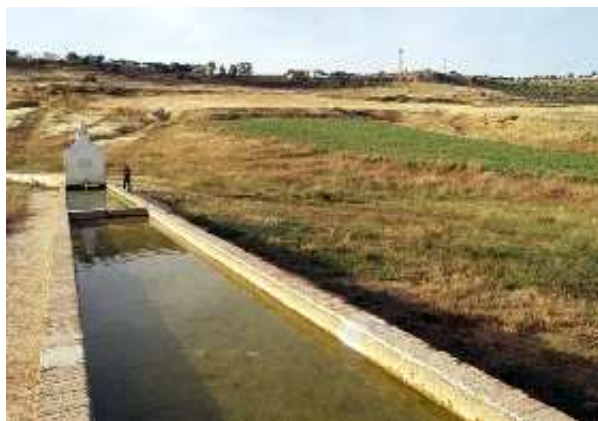
**Este pilar es por situación y factura similar al del Pilar Ancho, localizado también en el término de Carmona. Igual que aquél, se encuentra en la parte baja de la mesa de calcarenitas o Alcor de Carmona. A él se llega a través de la vereda del Viso, pasando junto a la antigua fábrica de anisados de la Concepción, cerca del arroyo de Brenes. Data de 1847, según consta en inscripción; fue también lugar de abrevadero y descansadero de ganado. El pilar tiene una longitud de unos 30 m y un frontal con dos caños.**

**Deficiente**

**Afección al caudal por bombeo o derivación.  
Abandono, suciedad y vertidos.**
