▶ Manantial del LAGAR CELA BAJO (Moclinejo, Málaga)

Manantial del Lagar Cela Bajo (A. Vela Torres, marzo 2014)

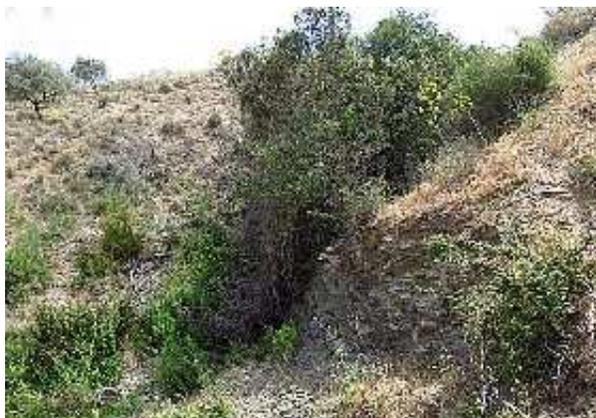
Deficiente

Abandono, suciedad y vertidos.

Desconocemos qué tipo de captación existió en el manantial pues, hoy día, no queda ningún vestigio. El abandono y nulo mantenimiento han hecho que la caída de tierras y el crecimiento de la vegetación hayan sepultado el nacimiento, aunque ello no impide la existencia de filtraciones que originan un débil curso de agua. De este punto partía la canalización que llevaba los caudales captados al lagar, emplazado a casi 800 m. de distancia; en general, la cañería de atanores discurría enterrada pero la complicada orografía hizo necesaria la construcción de muros de mampostería por cuyo interior discurría la tubería. Hacia la mitad del recorrido había una alberca, construida en 1952. La conducción finalizaba en el lagar Cela Bajo, concretamente en un pilón de casi 5 m. de longitud, adosado a un gran frontal de 1,60 m. de altura. Tenía un aliviadero tallado en un bloque de caliza por el que vertía a una alberca de 6 m. de longitud por 3,50 de anchura. Ambos elementos se encuentran en un completo estado de ruina.
