Mina del LAGAR DEL ÁNGEL (Málaga, Málaga)

Mina del Lagar del Ángel (A. Vela Torres, mayo 2014)

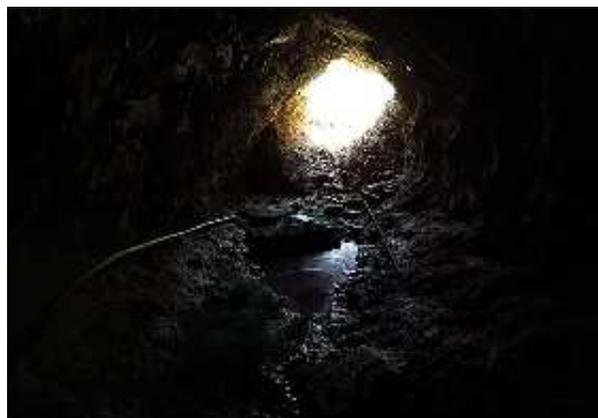
Deficiente

Abandono, suciedad y vertidos.

Galería de sección irregular y sin revestir, de unos 80 cm. de altura y 1,40 m. de anchura, con la solera embarrada y cubierta en parte por el agua. A los 4 m. de recorrido hace un giro a la derecha y continúa otros 7 m. antes de llegar a la cabeza.

En la actualidad, todos los elementos descritos están abandonados.
