Lavadero de la FUENTEZUELA (Villamartin, Cádiz)

Lavadero de la FUENTEZUELA

Villamartin

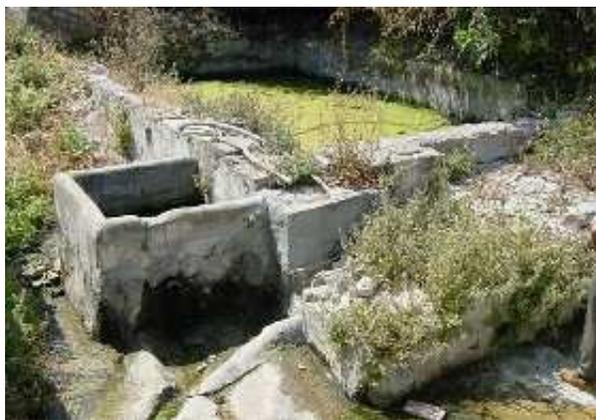
La alberca del lavadero antes del acondicionamiento del lugar (P. Sánchez Gil, julio 2002)
