## **Aljibe COMPAÑÍA DE FILIPINAS (Puerto Real, Cádiz)**

**Aljibe Cmpaña de Filipinas (M. Limón Andamoyo, julio 2017)**

**Aljibe COMPAÑÍA DE FILIPINAS**

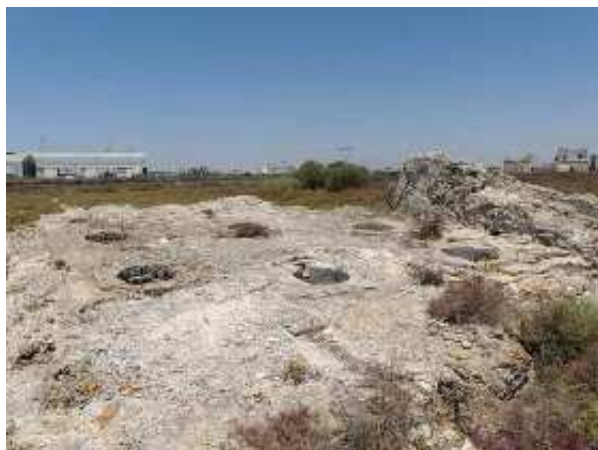
## 8 Estado de Conservación

**Deficiente**

**Abandono, suciedad y vertidos.**

Otros: **Derrumbe**
