Molino de SAN FELIX (Arcos de la Frontera, Cádiz)

Molino de San Felix (M. Limón Andamoyo, marzo 2016)

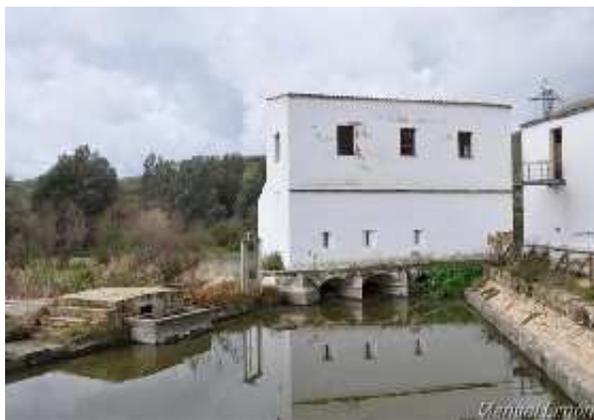
Posteriormente a toda esta restauración el molino e instalaciones adyacentes cayeron en un estado de abandono por parte de la administración con múltiples destrozos y saqueos en su interior.

Deficiente

Abandono, suciedad y vertidos.
