Lavaderos de la CANDILA (Navas de San Juan, Jaén)

Lavaderos de la Candila (J. F. Merino López y J. L. Sola Navarro, febrero 2015)

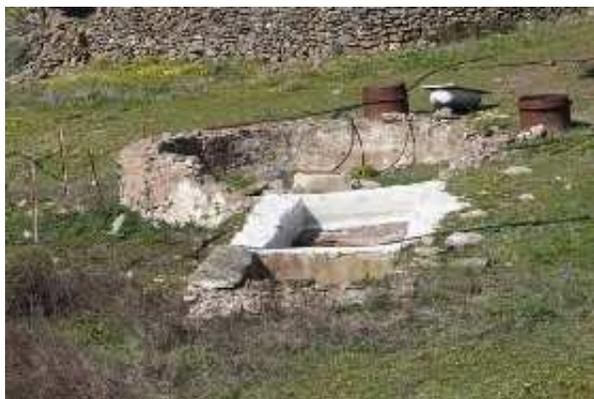
Los lavaderos se conservan en buen estado, distinguiéndose las piedras para lavar. Uno de ellos está actualmente blanqueado, mientras que el otro está en piedra, y ambos están encalados por dentro. Lo que se intuye que pudo ser un estanque circular conserva restos del encalado interior, aunque parte de su construcción está derruida.
