Resúme de la RONDA OESTE (Lucena, Córdoba)

Resúme de la Ronda Oeste (M. López Chicano, abril 2025)

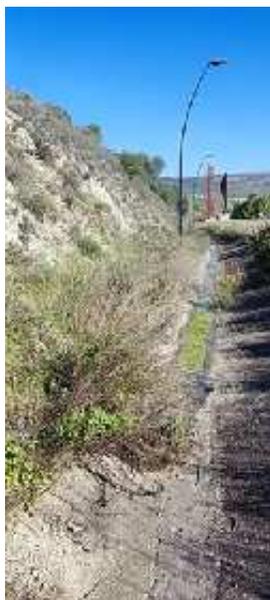
El agua rezuma al pie de un deslizamiento del talud corregido con un muro de escollera, otro de gaviones, arquetas y drenes, y el agua se vierte lejos del punto deslizado directamente a la cuneta de la carretera.
