▶ Surgencia del CORTIJO DE LÍBAR (Montejaque, Málaga)

Surgencia del Cortijo de Líbar (S. Rodríguez, septiembre 2014)

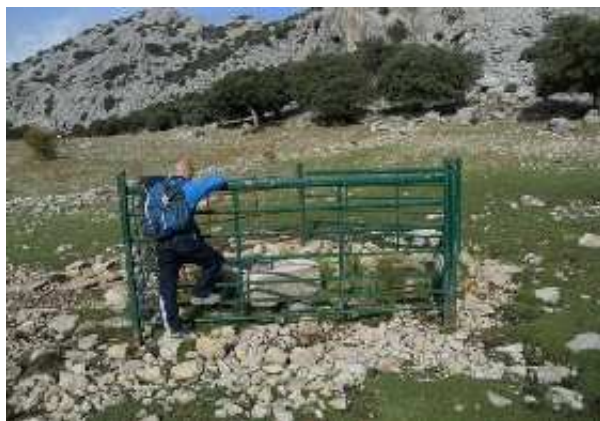
Se trata de una surgencia a nivel de suelo ubicada a unos 100 m. por encima del Cortijo de Líbar. Estas aguas se canalizan a un pozo/aljibe y de éste a un abrevadero que actualmente está en desuso.

Deficiente

Abandono, suciedad y vertidos.
