## INFORME ANDARRIOS 2017. RÍO TORROX.

Torrox 4-6-2017

Tras 6 años de participación en el seguimiento de los ríos andaluces, la Asociación Medioambiental Capitán Planeta continúa con la observación del tramo final del río Torrox.

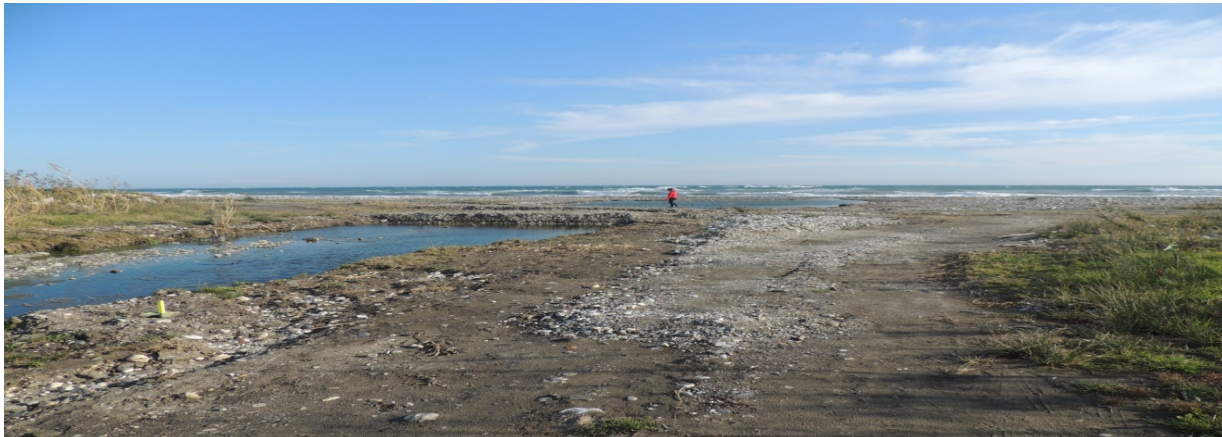
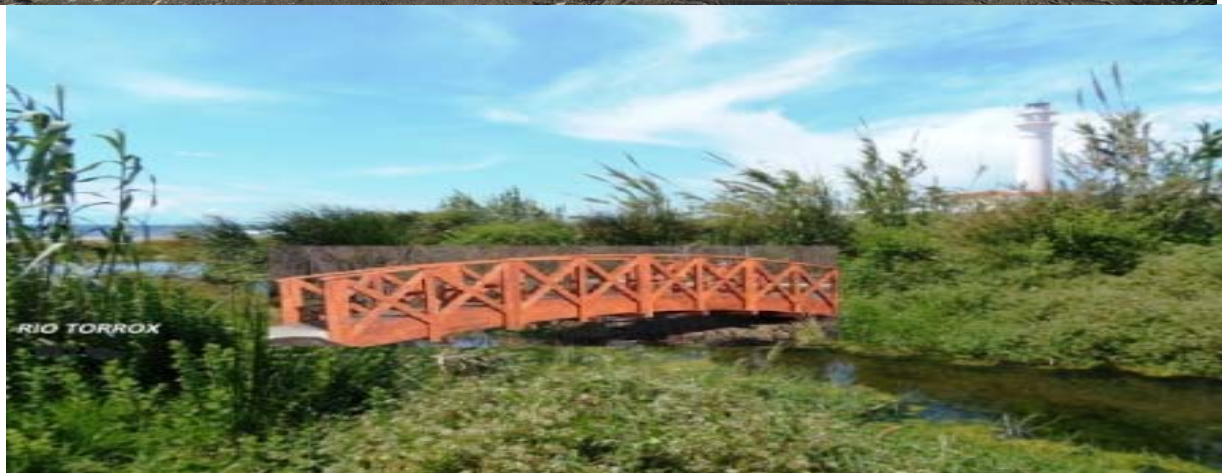
Dentro de las agresiones directas que se han producido desde la última inspección es la construcción de 2 carriles para el tráfico de vehículos y personas justo por medio de la zona del humedal, donde hay más biodiversidad. Rechazamos el paso de vehículos motorizados por el humedal y para el paso de personas o bicis y continuar por la Senda Litoral, proponemos un puente alternativo, rústico, acorde con el hábitat de interés ecológico en el que nos encontramos y respetando la zona del humedal.
