▶ Fuente de DUERNAS (Córdoba, Córdoba)

Fuente de DUERNAS

Córdoba

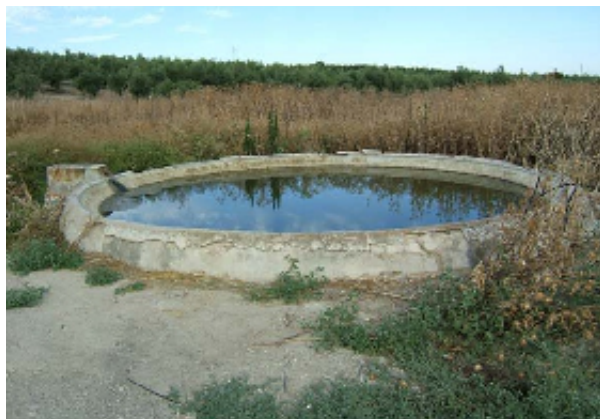
Vista lateral de la fuente de Duernas (F. Cuesta López, agosto 2008)

Es circular y el agua se vierte mediante un caño metálico.

Deficiente

El agua llega a esta fuente desde el sur a través de una pilastra de ladrillo enlucida de cemento, de planta cuadrangular de 70 x 30 cm. y una altura de 60 cm. De la pared norte de dicha pilastra sale un grueso caño de hierro que vierte a un extenso pilar de planta circular, de unos 6 m. de diámetro, edificado en mampostería y enlucido de cemento al igual que la pilastra de salida del agua. La parte interior del muro del pilar está ligeramente engrosada. El desagüe se produce por el lado norte del pilar, vertiendo el agua directamente sobre el terreno.
