Fuente EL MÁRMOL (Alcalá la Real, Jaén)

Lavadero y pila (J. F. Ortega Pérez, octubre 2015)

1 Localización

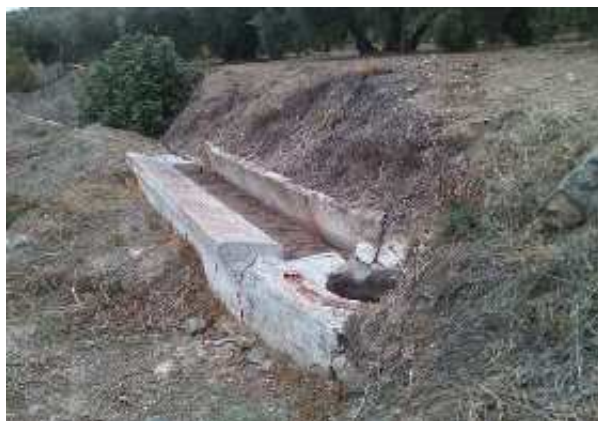
A día de hoy se encuentra en estado de abandono y mal conservada. El agua es captada en un pozo cercano situado a mayor cota de donde se canaliza por una tubería. sólo en los años de gran pluviometría.

El pozo ha sido recubierto en sus paredes de hormigón gracias a la colaboración de los vecinos, para así evitar su derrumbamiento y caídas de animales y personas. Dicho pozo capta el agua de un mina subterránea. Muchos años atrás este pozo poseía una estructura de una antigua noria."La fuente El Mármol", así conocida entre los vecinos del lugar. Posee una alberca en mal estado, un lavadero y una pila que se utilizaba como abrevadero de animales.
