## ▶ Alcubilla del CORTIJO DE PARRAS (Canillas de Albaida, Málaga)

Alcubilla de Parras (A. Vela Torres, abril 2015)

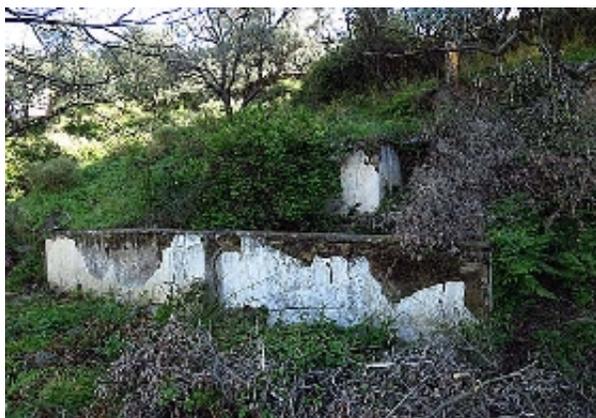
Bajo éste se ubica el conjunto formado por una alcubilla, una alberca y restos de lo que pudo ser una fuente rural. En el primero de los elementos citados se producía el nacimiento; con un aspecto externo de caseta de líneas rectas, el interior alberga un espacio cilíndrico en el que se almacena el agua que brotaba por un caño embutido en la pared.

El desagüe de la alcubilla alimentaba una alberca rectangular de 6 por 3 m y una profundidad de 1,20. Carece de desagüe por lo que los excedentes fluían por un aliviadero practicado en lo alto de uno de los muros.

En el presente, el manantial suele estar seco, sólo en períodos de lluvias abundantes hemos observado agua en la alcubilla y la alberca.
