Fuente de la CIRUELA (Cabra, Córdoba)

Fuente de la Ciruela (J. García Moreno, marzo 2016)

1 Localización

Fuente de la CIRUELA

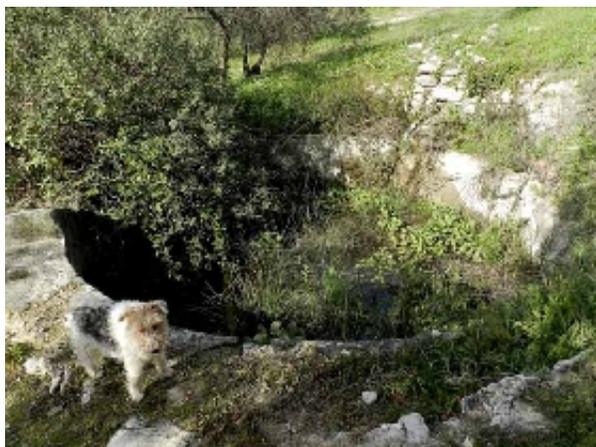
Deficiente

Abandono, suciedad y vertidos.

El conjunto consta de un muro de contención para sujetar el terreno del que sale un caño metálico que desagua directamente en una alberca circular de unos 5 m. de diámetro construida con ladrillo y mampostería. El antiguo desagüe se encuentra en el extremo opuesto a la entrada del agua y cuenta con una piedra de cemento para lavar.

En la actualidad, la alberca se encuentra agrietada y el agua se escapa entre las fisuras de las paredes. Además, varios arbolillos han arraigado en el muro y contribuyen a transmitir sensación de abandono.
