## Manantial del LAGAR DE AHUMADA (Málaga, Málaga)

**Manantial del LAGAR DE AHUMADA**

**Málaga**

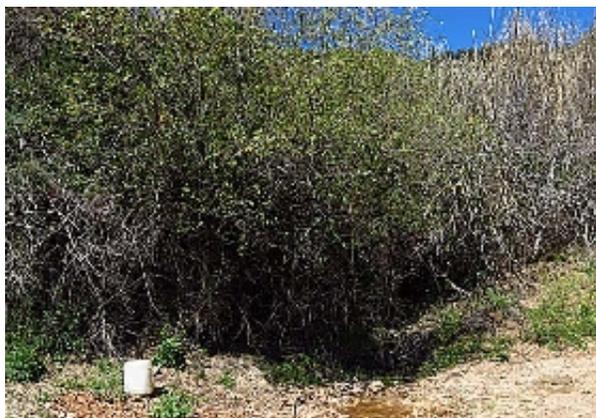
Manantial del Lagar de Ahumada (A. Vela Torres, abril 2016)

El punto exacto donde brota el manantial no es visible en la actualidad pues lo impide la abundante vegetación, producto del abandono y falta de mantenimiento del nacedero, ubicado en la orilla derecha del arroyo de Tolosa, a escasos metros del lagar. Pese a ello, por el cauce baja una débil corriente que es captada y dirigida a un pozo, desde el que es elevada a una casa de campo.

Antaño, el manantial brotaba entre unas piedras y, para su mejor aprovechamiento, un picapedrero talló un frontal y un pilón en la roca. Para realizar el abastecimiento, hasta aquí bajaban los moradores del lagar de Ahumada cuando éste estaba habitado, hecho que ocurrió hasta mediados del siglo XX.

**Deficiente**

**Abandono, suciedad y vertidos.**
