Manantial de las CASILLAS DE JOTRÓN DE ARRIBA (Málaga, Málaga)

Manantial de las Casillas de Jotró de Arriba (A. Vela Torres, enero 2017)

1 Localización

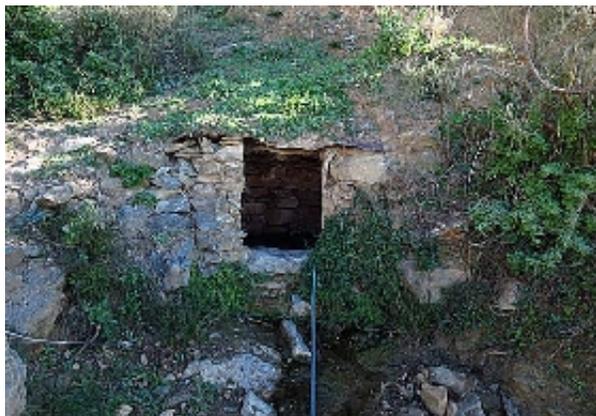
Deficiente

Abandono, suciedad y vertidos.

El alumbramiento se produce en la vertiente oriental del Cerro Jotrón, en un sector de la cañada en el que el sustrato rocoso está formado por conglomerados. Está protegido por una alcubilla de mampostería, con sección circular de 65 centímetros de diámetro y una altura total de 1,90 m, de los que 80 cm de profundidad corresponden al depósito o decantador donde se recogen las aguas surgentes. El techo está realizado por una plancha metálica apoyada sobre varios troncos que funcionan como vigas. En el frente se le ha habilitado un vano de entrada.
