Alberca de los ROMEROS (Carcabuey, Córdoba)

Alberca de los Romeros (J. García Moreno, 2015)

1 Localización

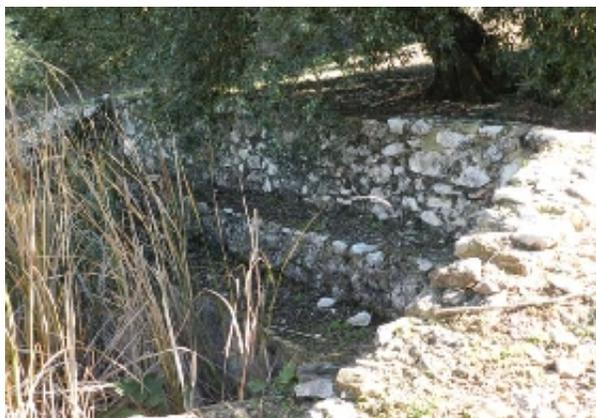
Sus dimensiones son de 8 x 6,5 m. y fue construida con piedras y ladrillos unidos con cemento.

Consta de un muro de contención del olivar en el que se habilitó un asiento de piedra. El agua sale por un caño de plástico en una de sus esquinas y recorre una bonita piedra labrada antes de caer en su interior. Se utilizaba para regar un antiguo huerto situado junto al cauce del cercano arroyo de Fuente Castilla.

En la actualidad su estructura se ha agrietado, su interior se halla lleno de maleza y el agua que entra por su caño se sale del recinto y cruza el carril para acabar en el arroyo.

Deficiente

Abandono, suciedad y vertidos.
