▶ Salinas de SAN FERNANDO (Torredonjimeno, Jaén)

1 Localización

Salinas de SAN FERNANDO

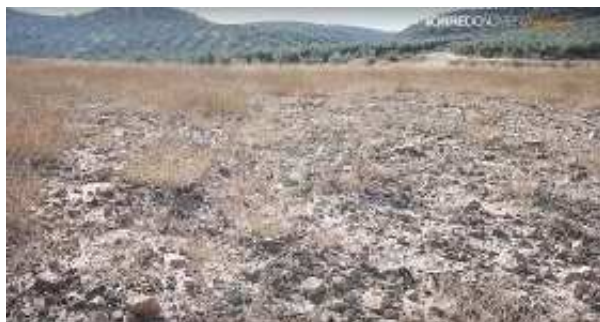
Salinas de San Fernando totalmente destruidas
(torredonjimenodirecto.com-<https://www.youtube.com/watch?v=DtdSfGoGe4s&t=295s>)

Otras: Tanto las balsas como calentadores, etc se encuentran totalmente destruidos y cubiertos por la vegetación

Deficiente

Abandono, suciedad y vertidos.
