## Pozo de LOS MEDIOS CAHICES (Puebla de Cazalla, La, Sevilla)

Pozo de Los Medios Cahices (J. Sancho Pérez, enero 2020)

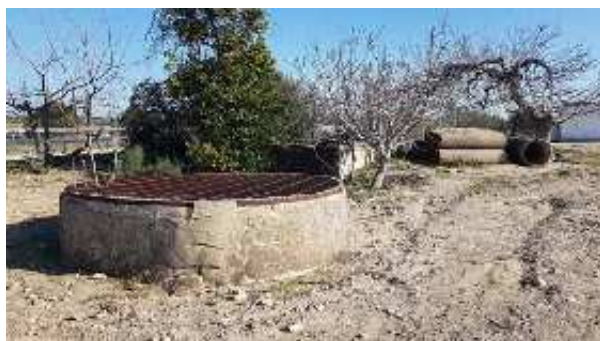
**Se trata de un pozo que en su tiempo fue de utilidad agrícola y ahora se utiliza para el abastecimiento y consumo del cacerío colindante. Cuenta con alberca de regulación en desuso ya que cuenta con una piscina de nueva construcción.**

**Aceptable**

**Pozo construido en ladrillos de dos metros de diámetro.**
