## **Pilar del TURUMBILLO (Villatorres, Jaén)**

**Pilar del TURUMBILLO**

**Villatorres**

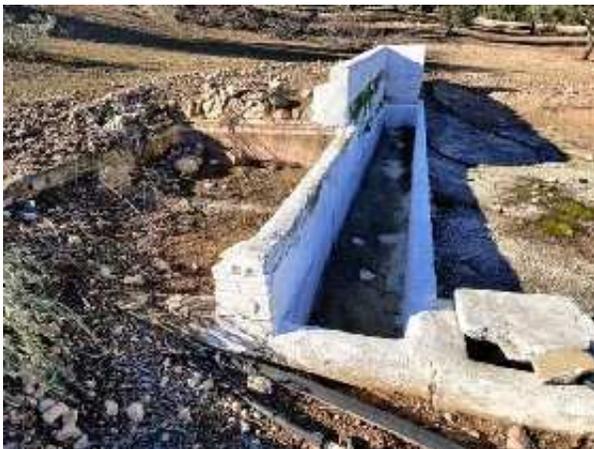
Vista general del Pilar de Turumbillo (D. Sánchez Garrido, enero 2021).

**El pilar es de gran longitud, más de 9 m, pero se encuentra hoy día vacío y en desuso, ya que toda el agua del manantial se desvía a la balsa metálica de gran tamaño que hay metros más abajo, a través de una arqueta que hay anexa al pilar. No obstante, su estado de conservación es bueno.**

**El pilar está construido con ladrillo, piedra y mortero. La pared que contiene la tierra está levantada con bloques de hormigón, siendo evidente que su fábrica ha sido posterior al pilar. Todo el pilar está encalado de blanco, y presenta buen estado de conservación. El pilar es alargado, de gran longitud (hasta 9 m), y presenta en el extremo derecho una división en el interior del pilar, creando una arqueta o pileta cuadrada. Anexo al extremo izquierdo, delante del pilar, presenta otra arqueta o pila que se suele encontrar tapada con una piedra llana. Por ella circula el agua del nacimiento, y hay dispuesta una tubería que extrae el agua de la arqueta y la lleva al depósito-alberca metálico que hay metros más abajo.**
